Baluarte revisa una a una las losas y anclajes de la fachada sur

Casi dos décadas después de su construcción, el palacio de congresos y auditorio se somete a su primera intervención por la presencia de fisuras

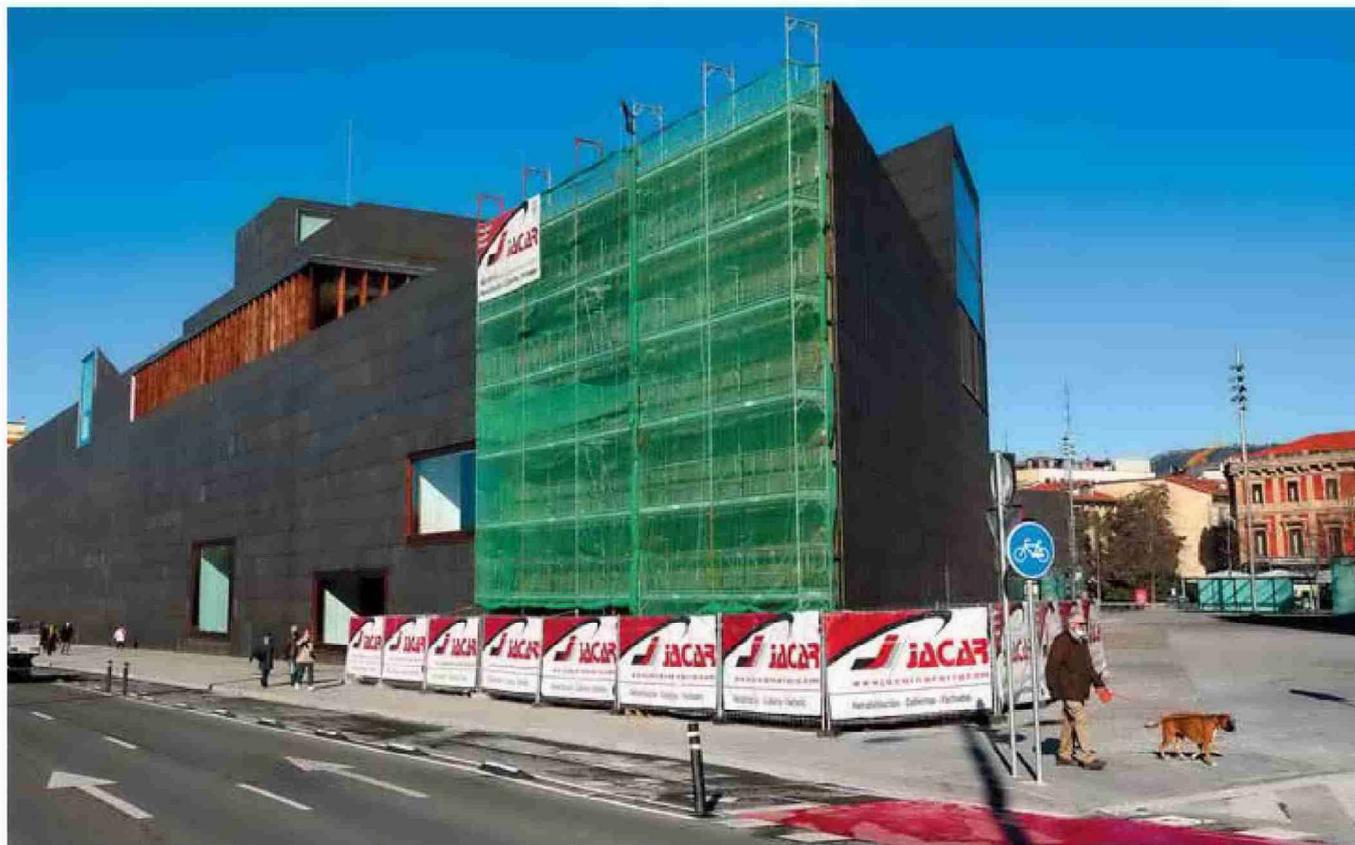
La intervención en la fachada de Baluarte ha comenzado en la zona más cercana a la plaza de la Paz.

por el extremo más cercano a la plaza de la Paz. Se ha levantado un andamiaje de 12 metros de ancho y 10 metros de alto que se irá desplazando a lo largo de la fachada durante el tiempo que duren las obras de revisión, estimadas en principio en cuatro meses. En esta primera zona ya han sido desmontadas las losas, quedando al aire los anclajes. Paula Noya

Va a ser un trabajo meticuloso y artesanal. A finales de enero de 2022 comenzaron los trabajos en el palacio de congresos y auditorio Baluarte de Pamplona para revisar los anclajes y losas de granito de toda la fachada sur del edificio, la situada en la avenida del Ejército. Una a una se van a soltar las losas y se examinarán detenidamente en busca de fisuras. Si la pieza está en buen estado se volverá a colocar en el mismo sitio. De lo contrario, se repondrá con una pieza nueva.

explica que se ha visto que el sistema de anclajes, de la marca Uniclad, es el adecuado. "Es de una calidad más que contrastada. Si alguna zona está más deteriorada se valorará si se sustituye el anclaje entero o alguna de sus piezas", señala la directora de infraestructuras.

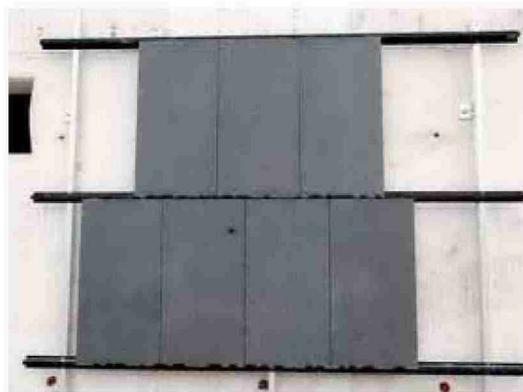
Las primeras losas, con sus anclajes, colocadas en 2002. J.C. CORDOVILLA
